مسجد جامع اصفهان

اوژن گالدیری

مدیریت میراث فرهنگی استان اصفهان

گزارش فعالیت های مطالعاتی و تعمیراتی...10

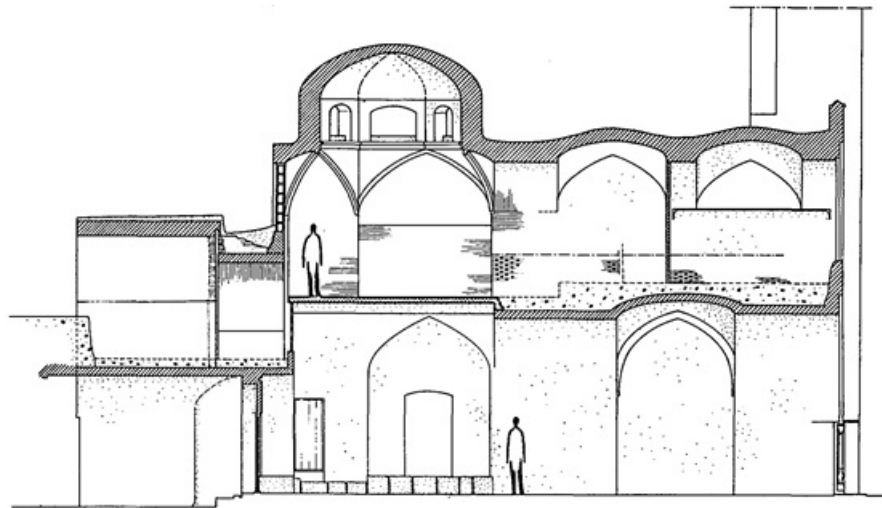
۳۲- ایوان غربی. راهروی جنوبی: مقطع از وضع فعلی بنا.

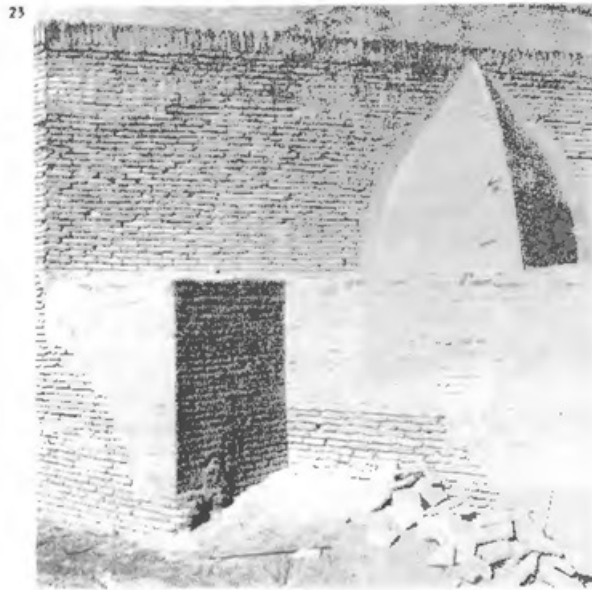
کشید بنویس:
 ۲۳. گوشه شمال شرقی قبل از اقدامات تعمیراتی.
 ۲۴. خروجی همان راهپله که باقی مانده کتیبه گچی بر روی نمای آن دیده می شود.
 ۲۵. یکی از طاق نماهای روی نما که بر آن شکستگی سازها مشاهده می شود.

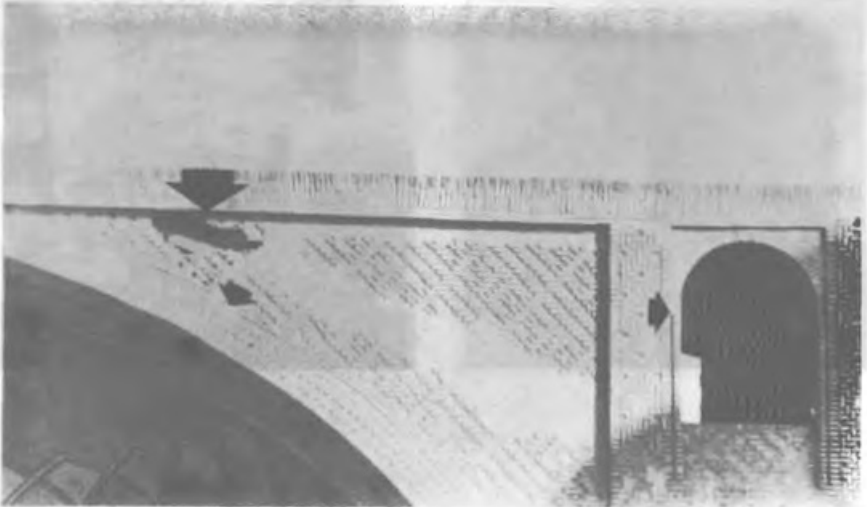
ایوان شرقی:
 ۸۹. نمای ایوان شرقی قبل از عملیات آفای گذار (حدود سال ۱۹۳۴ - عکس از م.ب.ب. - ۷۸ - ۹۸
 اسبیت).
 ۹۰. وضعیت فعلی: پیکان‌های سیاه روی عکس تقاطعی را نشان می‌دهند که به‌دفعه‌ها تقریب
 و تعویض شده است.
