مسجد جامع اصفهان

اوژن گالدیری

مدیریت میراث فرهنگی استان اصفهان

گزارش فعالیت های مطالعاتی و تعمیراتی...10

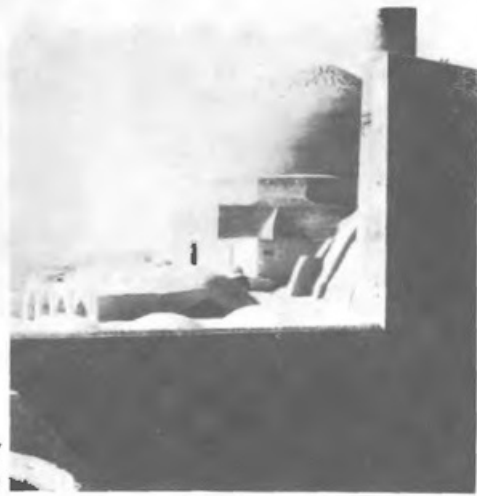
کلبه جنوبی:
۲۹ - ۳۰. گوشه شمال شرقی قبل و بعد از عملیات مرمتی.

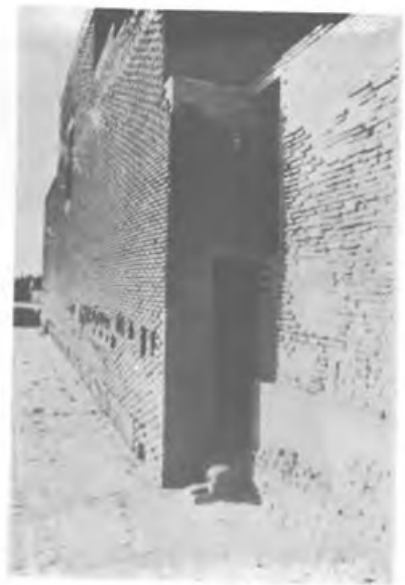
۳۳ - ۳۴. گوشه جنوب غربی قبل و بعد از عملیات مرمتی.

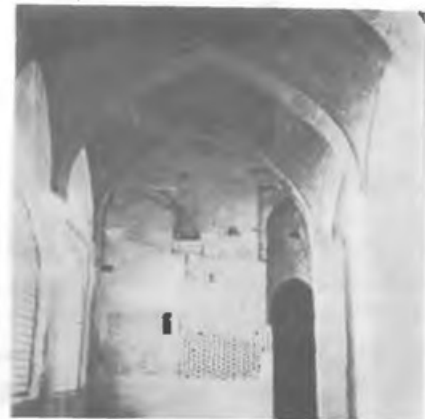
ایوان جنوبی:
۴۹ و ۵۰. نمای ایوان جنوبی در خلال سال ۱۹۴۸ (عکس از ا. گسدار) و سال ۱۹۷۴
عملیات مرمت.
۵۱-۵۲. جبهه شرقی و غربی ایوان جنوبی در حین عملیات مرمتی.

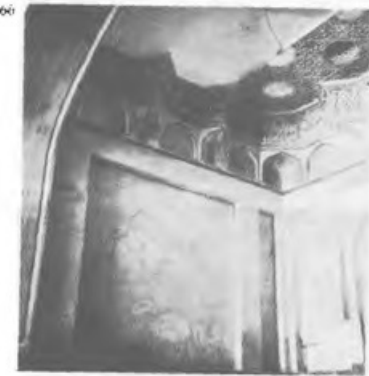
ایوان شمالی:
 ۶۵. قطعاتی از تزئینات کچی قدیمی در گوشه شمال غربی، ۶۶ - ۶۷.
 دو دهانه مسدود شده در طرفین قسمت شاهنشین، ۶۸. ستون ملور و
 استوانه‌های شکل قدیمی که در درون دیوار مخفی شده است.

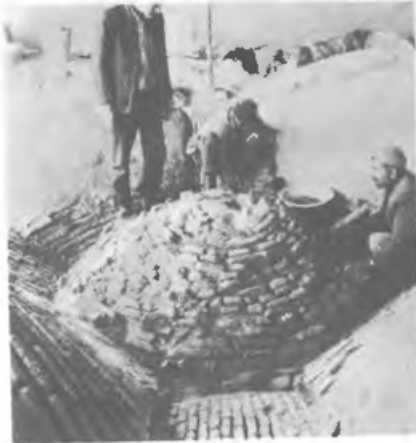
154

طاق و چشمهها:
۱۵۰ - ۱۵۳. عملیات استحکام بخشی در حال پیشرفت بهران
شیوه اصلی. ۱۵۴. بقایای یک روش قدیم جهت فیدبندی
بین چهار دهانه طاق و چشمه.
