مسجد جامع اصفهان

اوژن گالدیری

مدیریت میراث فرهنگی استان اصفهان

گزارش فعالیت های مطالعاتی و تعمیراتی...10

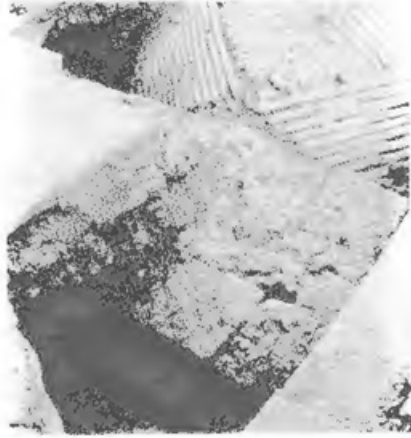
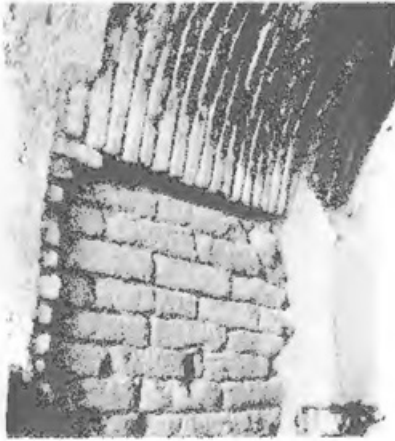
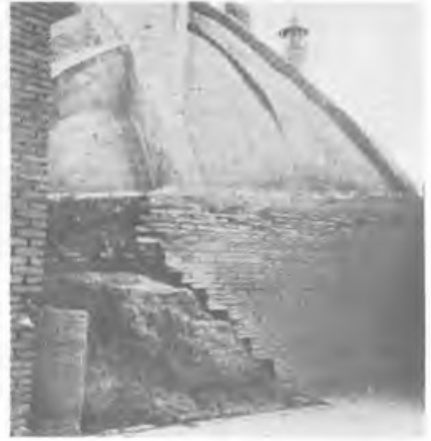
باقی مانده دیوار خشتی اطراف مسجد:
۱. محوطه جنوب شرقی، ۲. محوطه شرقی، ۳ و ۴. قسمت خلفی ایوان غربی.

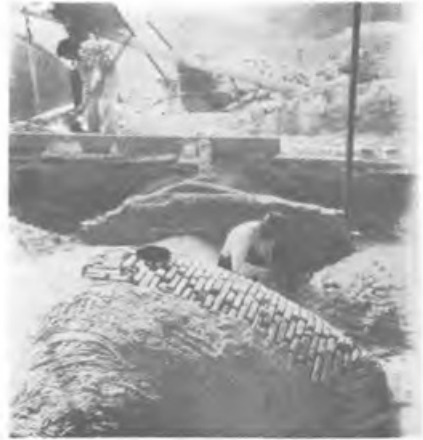
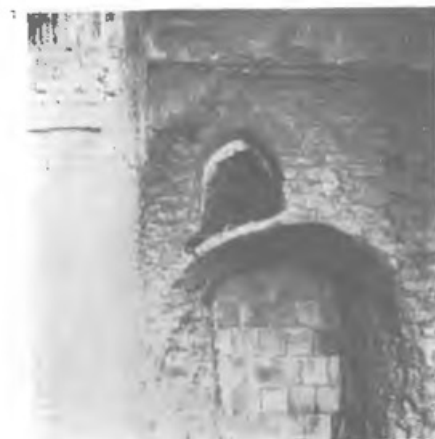
باقی مانده دیوار خشتی اطراف مسجد:
۵. معوطه غربی، ۶. معوطه شمالی، ۷ و ۸. دهانه‌های احداث شده داخل دیوار خشتی.

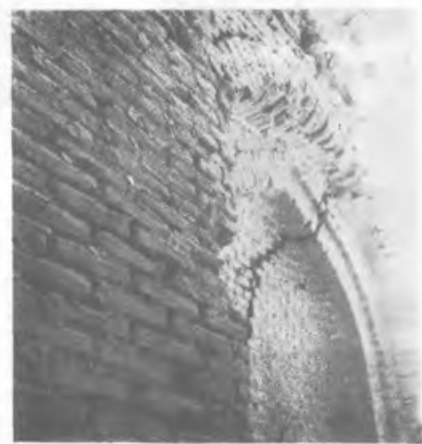
کشید بنویس:
 ۲۳. گوشه شمال شرقی قبل از اقدامات تعمیراتی.
 ۲۴. خروجی همان راهپله که باقی مانده کتیبه گچی بر روی نمای آن دیده می شود.
 ۲۵. یکی از طاق نماهای روی نما که بر آن شکستگی سازها مشاهده می شود.

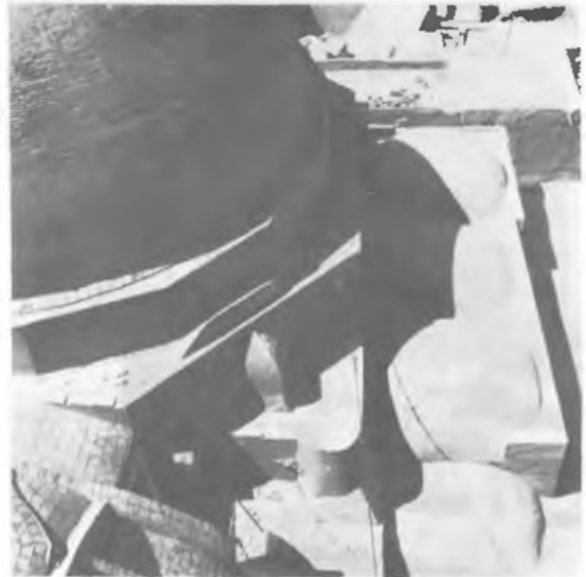
26

۲۶. گوشه شمال غربی قبل از اقدامات ما. ۲۷. همان گوشه در حین انجام عملیات
نژاسازی و تغلیه راهپله.

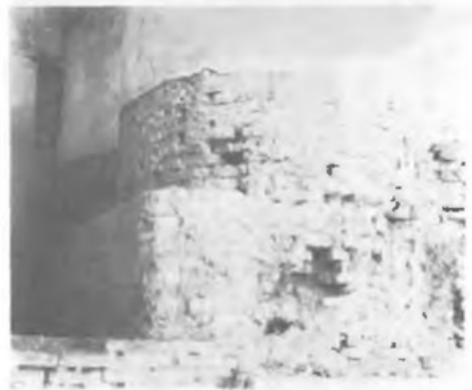
28

۲۸. ستون داخلی با دیواره چینی مکعبشکل اطراف پایه آن.

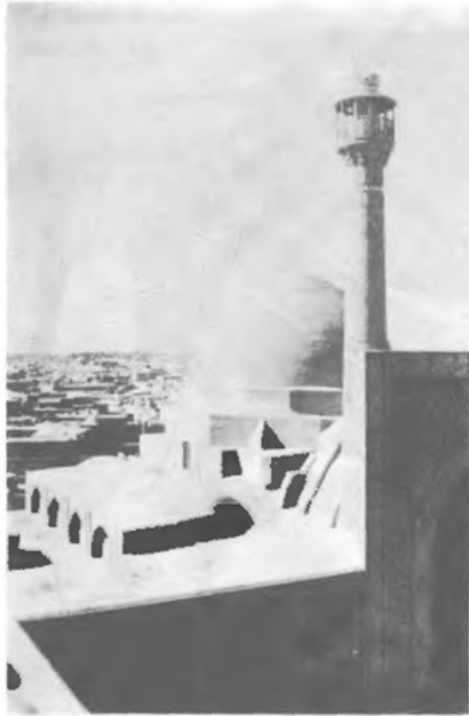
کلبه جنوبی:
۲۹ - ۳۰. گوشه شمال شرقی قبل و بعد از عملیات مرمتی.

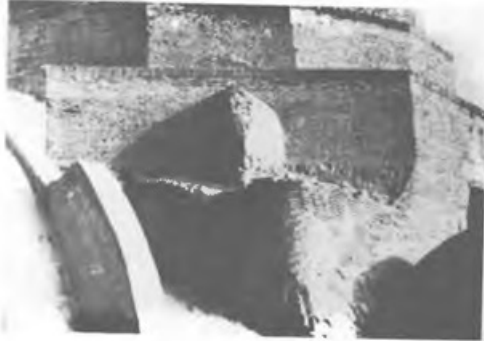
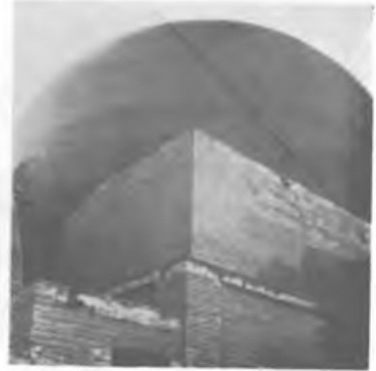
گنبد جنوبی؛
۳۱ - ۳۲. گوشه شمال غربی قبل و بعد از عملیات مرمتی.

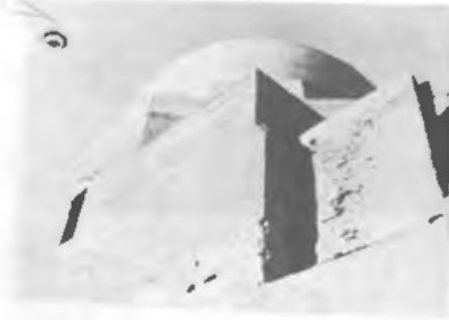
۳۳ - ۳۴. گوشه جنوب غربی قبل و بعد از عملیات مرمتی.

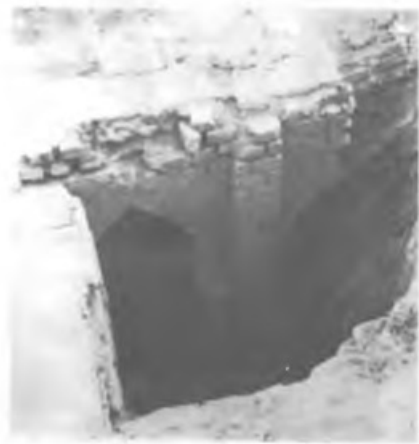
37

کئید شمالي:
 ۳۵. بخش غربی در سال ۱۹۶۶. ۳۶. بخش شمالی که در آن باقی مانده فضای استوانه‌ای
 شکل دیده می‌شود.
 ۳۷. بخش خارجی گوشه جنوب شرقی در حال آزادسازی از قسمت‌های الحاقی.

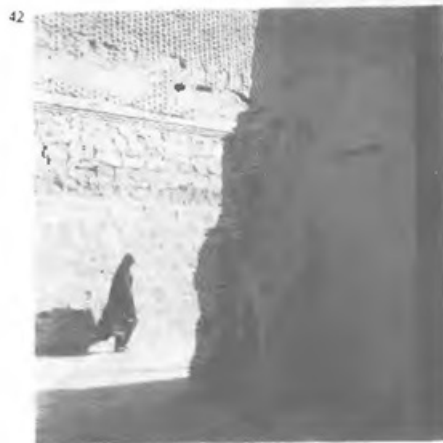
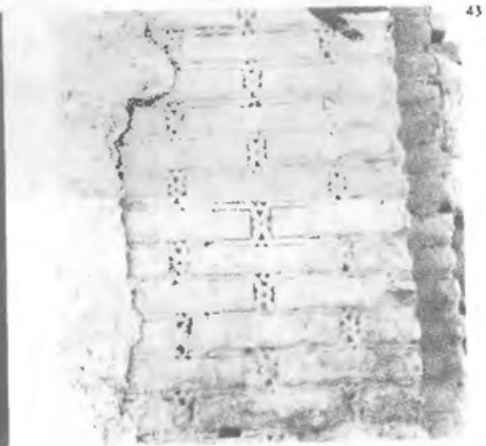
۴۱. عملیات پوشش فضای بین طاق و چشمه‌های عالی و نمای جنوبی گنبد.
 معوله پشت گنبد جنوبی. ۴۲ - ۴۳. آثار باقیمانده از یک بنای تاریخی پشت گنبد.

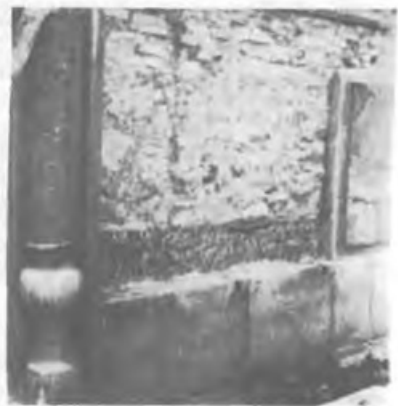
44

ایوان جنوبی:
 ۴۴. شکلی خوردن سازها در بخش غربی.
 ۴۵. آثار کاربرد ملات سیمان در پایه آجرری
 غربی. ۴۶. موقعیت غلط نصب بکسل‌های
 کششی در مناره غربی. ۴۷. یکی از راه‌پله‌های
 خدماتی ایوان. ۴۸. آثار کاربرد چوب در
 پوشش اولیه ایوان چوبی.

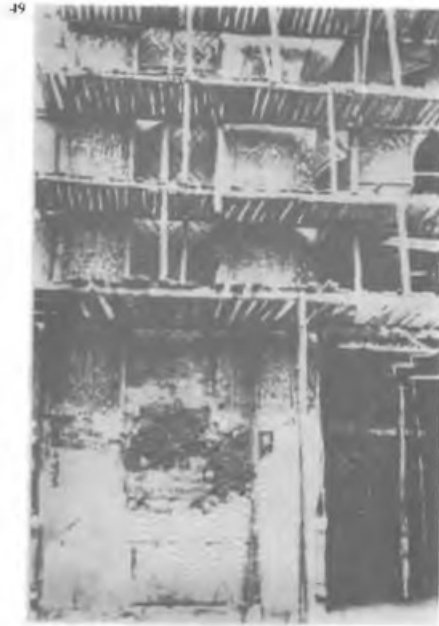
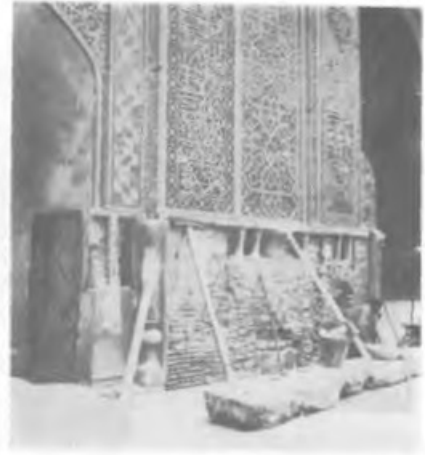
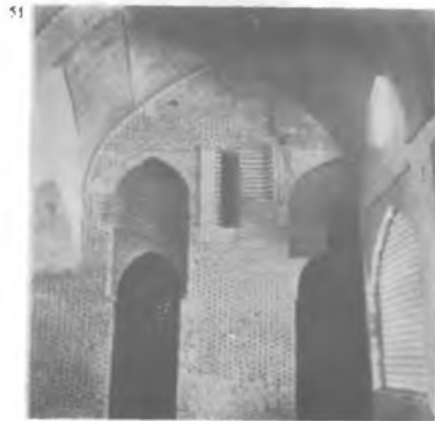
ایوان جنوبی:
۴۹ و ۵۰. نمای ایوان جنوبی در خلال سال ۱۹۴۸ (عکس از ا. گسدار) و سال ۱۹۷۴
عملیات مرمت.
۵۱-۵۲. جبهه شرقی و غربی ایوان جنوبی در حین عملیات مرمتی.

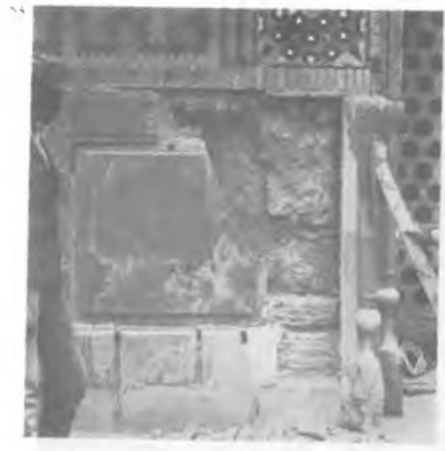
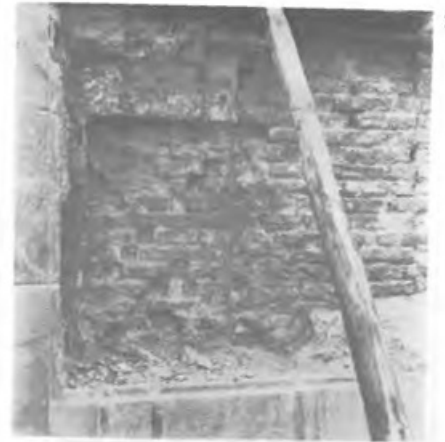
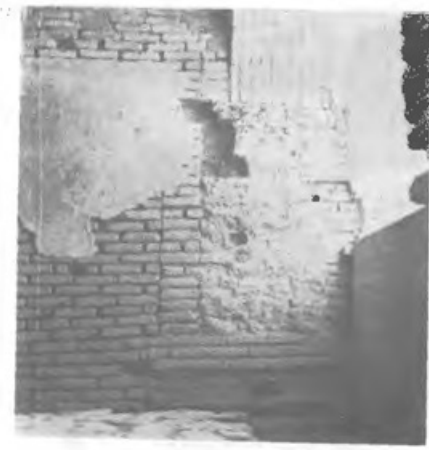
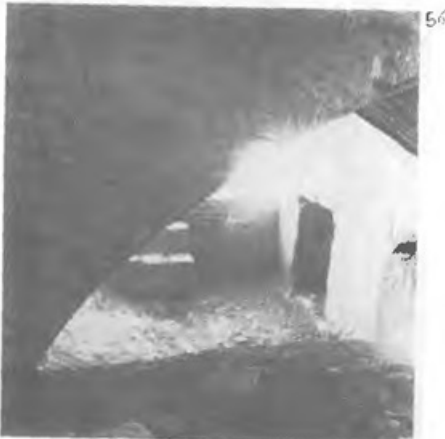
ایوان غربی:
 ۵۴- ۵۵. بررسی وضعیت پایه‌های آجرى ایوان. ۵۵. نمای آجرى نوره سلجوقی که بر روی آن بقایای تزئینات کعبه‌بری یکی از طاق‌ها دیده می‌شود.

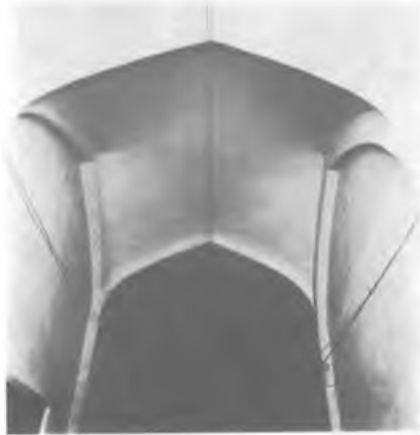
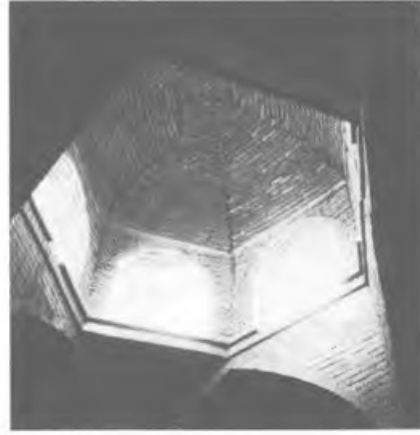
۵۷

۵۷. طاق و چشمه‌های پوشش فوقانی راهروی جنوبی ایوان. ۵۸. کتیبه هند-ترکی فوقانی همان راهرو.
۵۹. دیوار دوره سلجوقی با پوشش لایه گچی مربوط به مجببه شمالی ایوان غربی.
۶۰. یکی از ستون‌های مدور کشیده در مجببه شمالی.

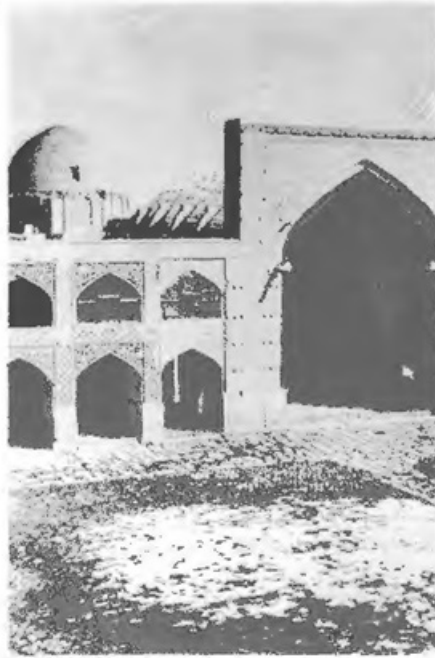
۶۱

۶۱. کارهای ناتمام نماندگی در سال ۱۹۳۶ (عکس از م. ب. اسمیت).
 ۶۲. یکی از پایه‌های آجری بعد از تعمیرات سالهای ۳۸ - ۱۹۳۹. ۶۳ - ۶۴. راه‌پله
 دوشاخه‌ای که در حین پیگردیهای ما بر روی پشت‌بام کشف شده است. سمت راست مسدود
 شدن دهانه این راه‌پله بوسیله اجرچینی دیده می‌شود (نمای داخلی و خارجی).

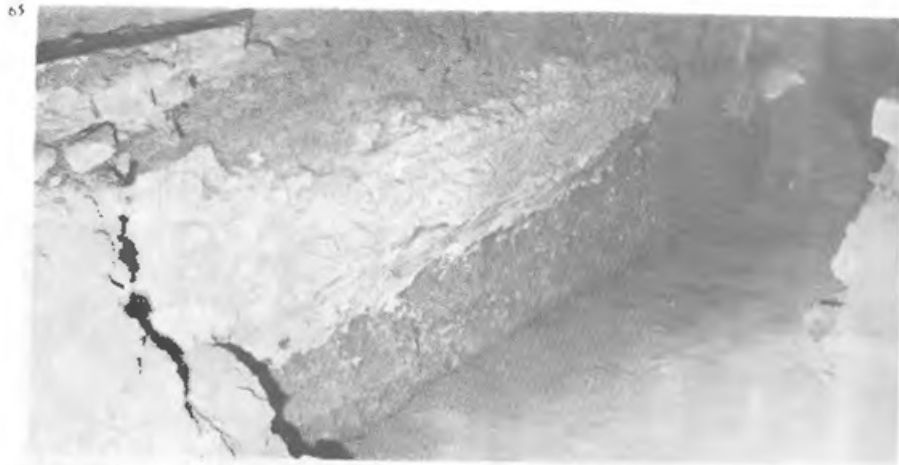
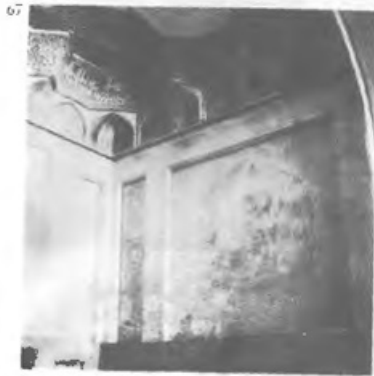
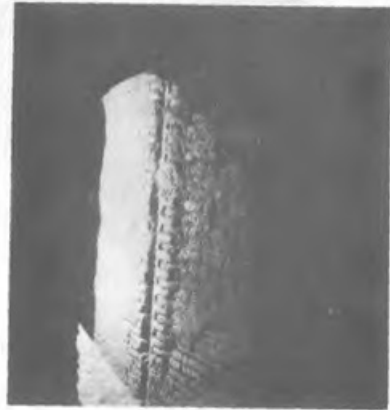
ایوان شمالی:
 ۶۵. قطعاتی از تزئینات کچی قدیمی در گوشه شمال غربی، ۶۶ - ۶۷.
 دو دهانه مسدود شده در طرفین قسمت شاهنشین، ۶۸. ستون ملور و
 استوانه‌های شکل قدیمی که در درون دیوار مخفی شده است.

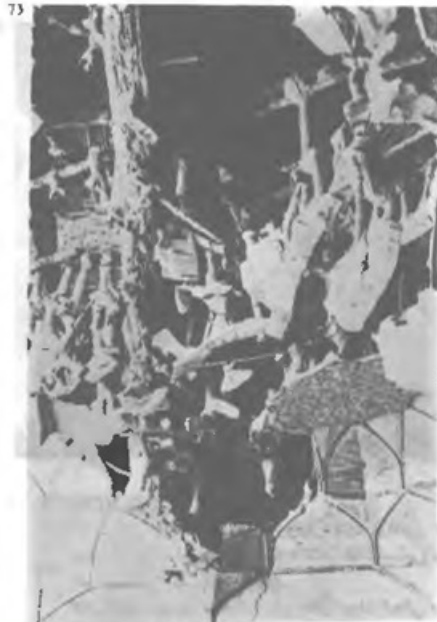
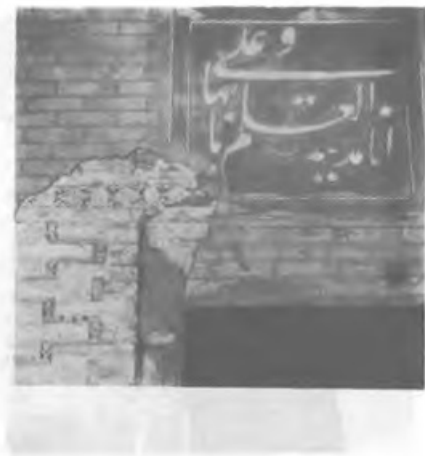
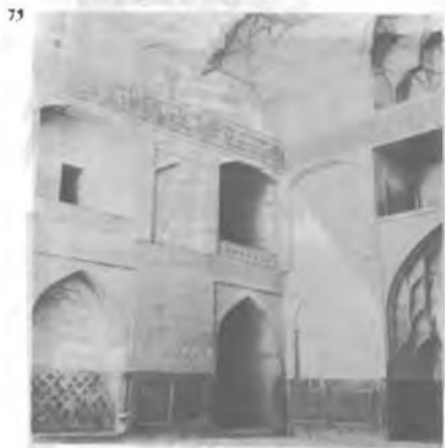
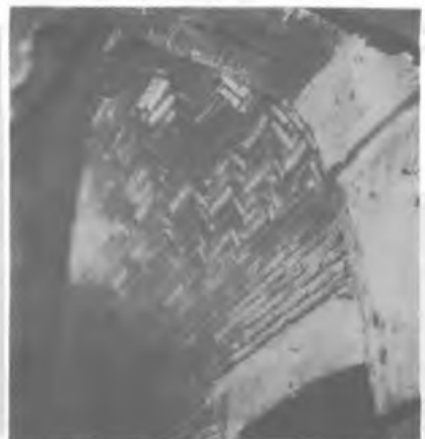
- ۷۳. وضعیت مقرنسهای ایوان شرقی در سال ۱۹۳۴ (عکس توسط م. ب. اسمیت).
- ۷۴. کتیبه دیوار انتهای ایوان و آجرهای دوره سلجوقی که بالا به کچ پوشیده شده است.
- ۷۵. دهانه داخل دیوار شمالی ایوان که فعلاً مسدود شده است.
- ۷۶. پوشش یکی از راهروهای کوچک جانبی که بصورت خفته و راسته ساخته شده است.

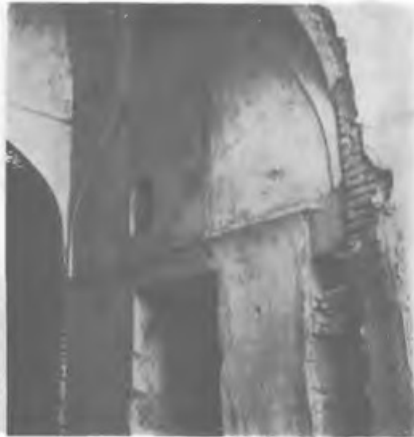
77

ایوان شرقی:
 ۷۷ - ۷۸. راهروی فوقانی که فعلا تیفه آجری آن برداشته شده است. دهلیز دوم دارای طاق‌نمای گچی است که مربوط به اواخر دوره صفوی است.
 ۷۹. تزئینات پایه مقرنس‌سازی. ۸۰. سازه‌های یاربر همان مقرنس‌ها.

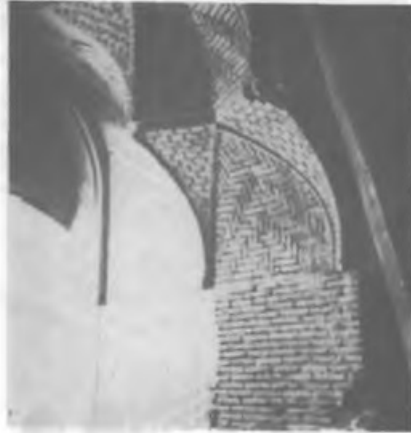
۸۵ - ۸۷. ساختمانها و تزئینات دیواری طبقه فوقانی که در مراحل مختلف اجراء شده است.

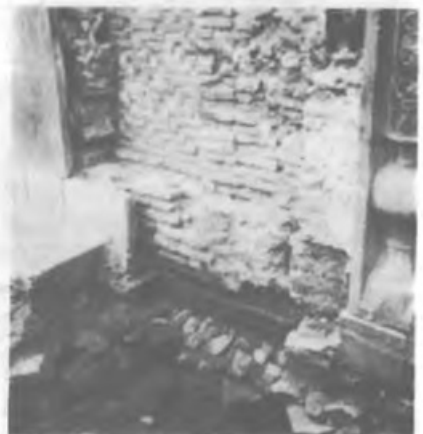
۸۸

۸۸. باقی‌مانده دهانه مسدود شده در بین چرخهای داخل ایوان.

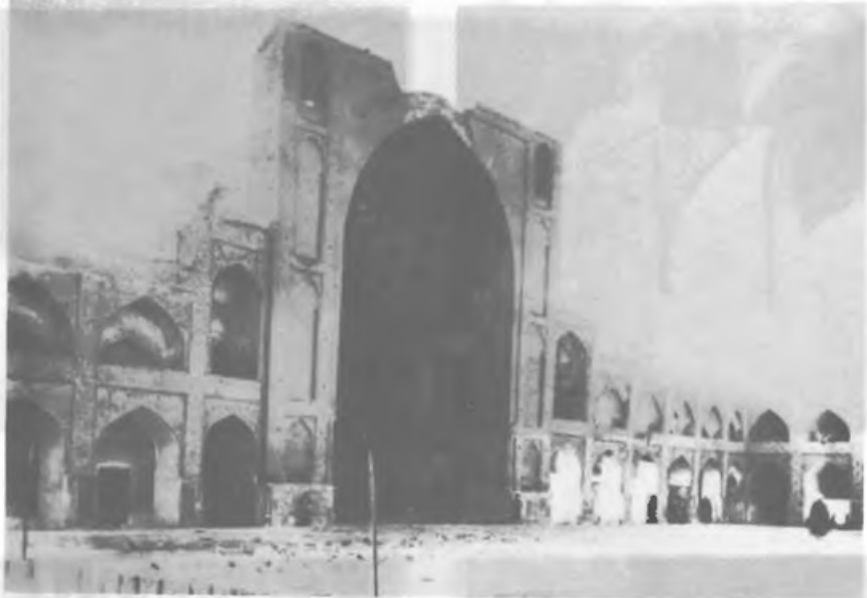
89

ایوان شرقی:
 ۸۹. نمای ایوان شرقی قبل از عملیات آفای گذار (حدود سال ۱۹۳۴ - عکس از م.ب.ب. - ۷۸ - ۹۸
 اسبیت).
 ۹۰. وضعیت فعلی: پیکان‌های سیاه روی عکس تقاطعی را نشان می‌دهند که به‌دفعه‌ها تقریب
 و تعویض شده است.

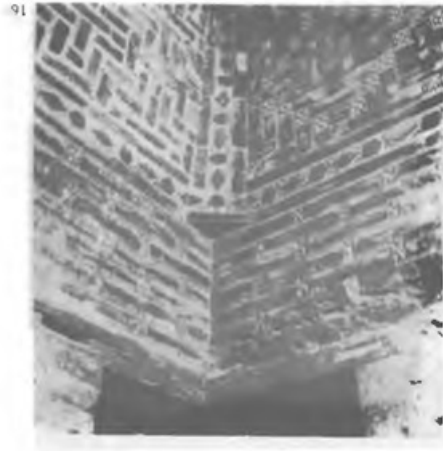
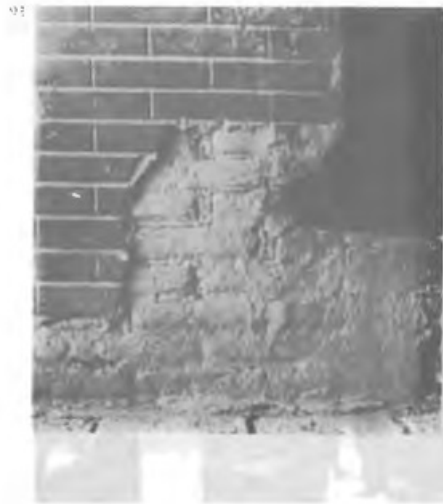
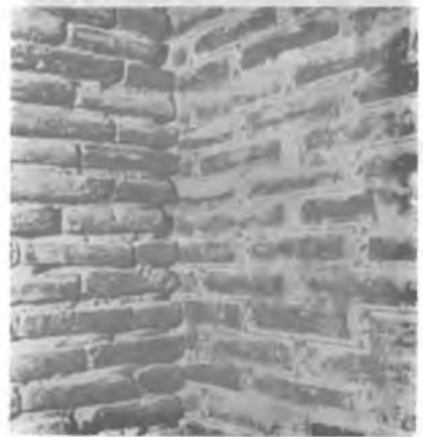
ایوان شرقی:
۹۱ - ۹۲. تزئینات آجری بر روی دیوار داخلی یکی از گوشه‌سازی‌های پنهان‌شده.
۹۳. آجرهای قدیمی و گچ‌پیری در پنجه‌های آجری که در دوره صفوی با یک لایه گچ پوشیده شده است.
۹۴. دیوار آجری هو مانند برای نگهداری دیواره گوشه‌سازی.

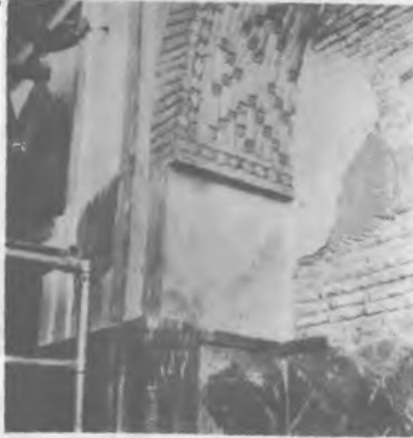
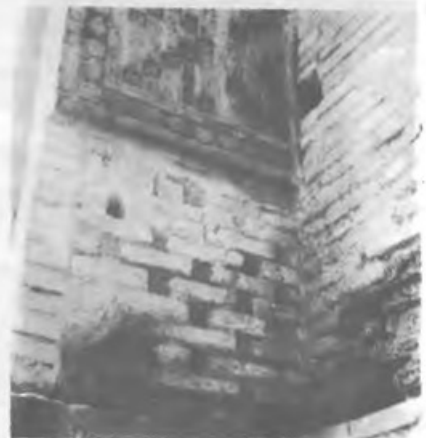
۹۹ - ۱۰۰. بقایای قدیمی تزئینات دوره سلجوقی. ۱۰۱ - ۱۰۲. معراب دوره صفوی

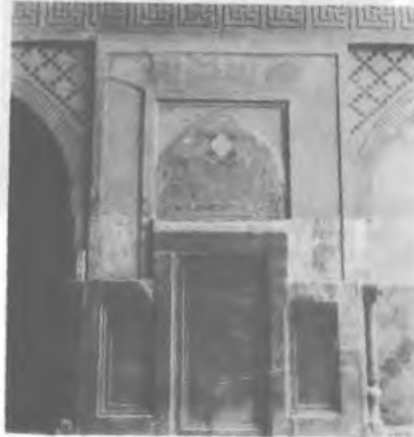
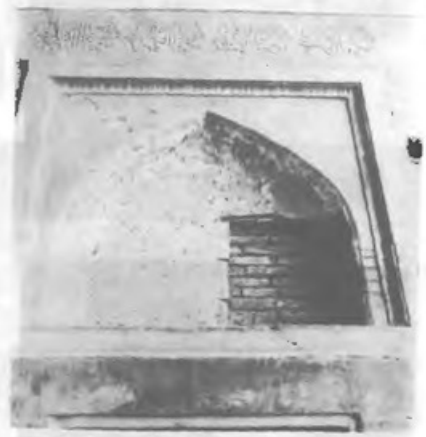
در ایوان شرقی قبل و بعد از عملیات پیگرزی.

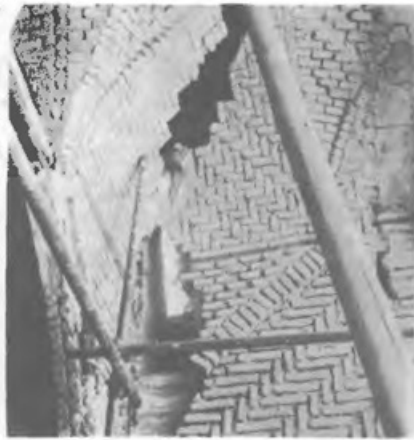
۱۱۳

راهروی جانبی ایوان شرقی:
 ۱۱۳. شکستگی اصلی در دیوار جنوبی (دهانه شماره ۱۰۲).
 ۱۱۴. بقایای یک پوشش طاق و چشمه‌ای بر روی دیوار خارجی
 (دهانه شماره ۱۰۲). ۱۱۵. طاق‌نماهای مقرنس‌مانند در دهانه
 شماره ۱۰۲ قبل از اقدامات I.S.A. ۱۱۶ و ۱۱۷. سازهای بازیر
 طاق‌بندی‌ها در حین عملیات استحکام‌بخشی توجه شود به نشانه
 طاق‌های پرچسبان توخالی.

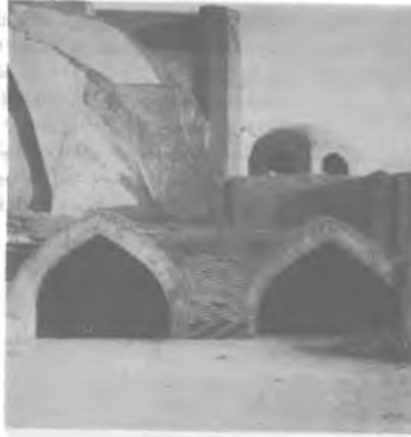
۱۲۲

۱۲۲. نسبت پشتیام: جرزهای آجری مزین از سطح پشتیام بالا زده است.

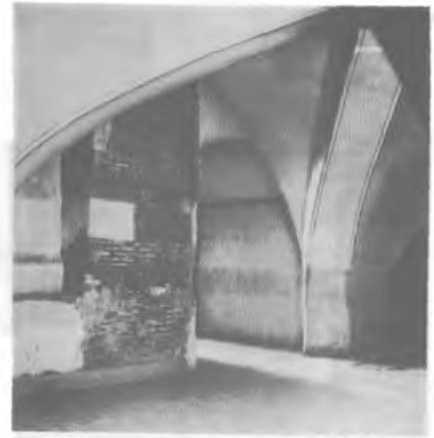
۱۲۳

۱۲۳. بخش تختانی همان جرزها بر داخل شبهستان. ۱۲۴. معراب اولیه مصلی که پشبان مانده است.

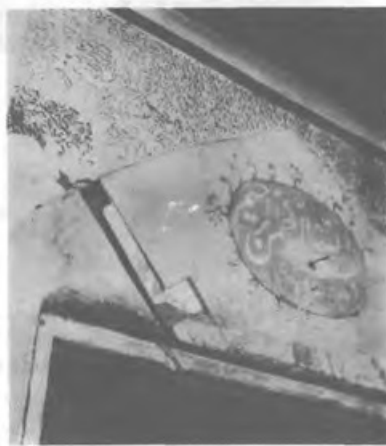
134

شبهستان:
 ۱۳۰. منظره عمومی داخلی بطرف جنوب. ۱۳۱. لایه متفاوت
 اندود گچ. اولین لایه به رنگ قرمز بوده است.
 ۱۳۲ - ۱۳۳. مقایسه شبهستان مسجد شیخ لطف‌الله... در میدان
 نقش جهان بنا شبهستان مسجد جامع.
 ۱۳۴. جزئیات ورودی بخش جنوبی شبهستان.

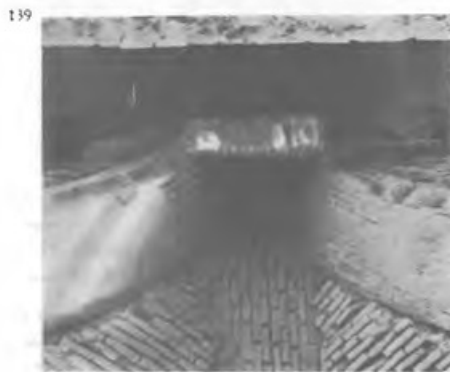
شبهستان صفوی:
 ۱۳۵. منظره عمومی خارجی. ۱۳۶. لنگه‌دره‌های چوبی خاتم
 کساری‌شده. ۱۳۷. بقایای راه‌پله مخفی‌شده.
 ۱۳۸. منظره عمومی داخلی به‌طرف محراب. ۱۳۹. سازه‌های
 یازیر بریده‌شده.

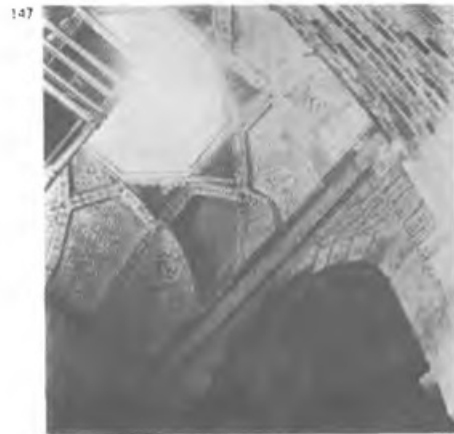
طاق و چشمهها:
 ۱۴۵. سطح خارجی طاق و چشمه نهانه شماره ۶۰، ۱۴۶.
 جزئیات ساختمانی طاق‌بندهای همان نهانه که در آن لایه
 دونه مشاهده می‌شود. ۱۴۷. جزئیات داخلی بعد از تعمیرات.
 ۱۴۸ - ۱۴۹. طاق و چشمه شماره ۶۳ منظره داخلی و خارجی
 که وضعیت فعلی مشاهده می‌شود.

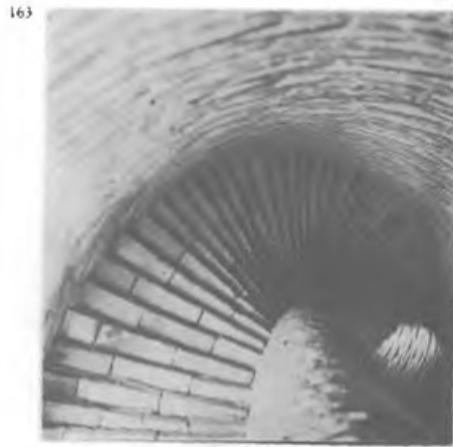
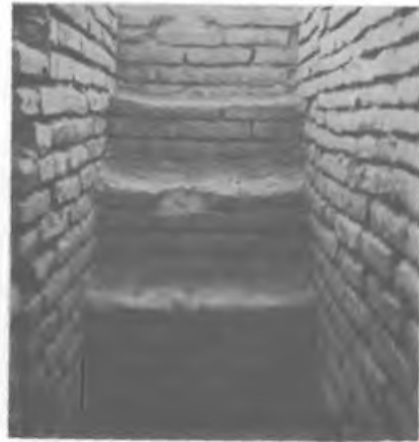
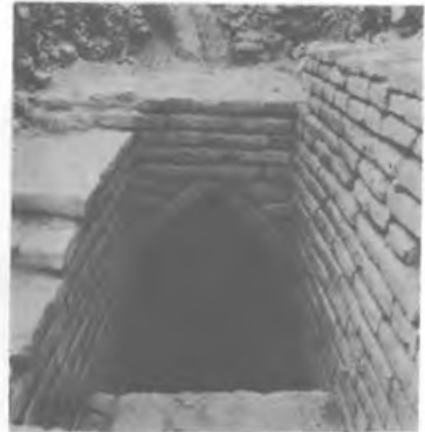
وضعیت راه‌پله‌ها:
۱۶۲ - ۱۶۶، راه‌پله‌های مناره جنوب شرقی و دهانه‌های شماره ۱۶۱ و ۲۴۰ و ۲۵۲.

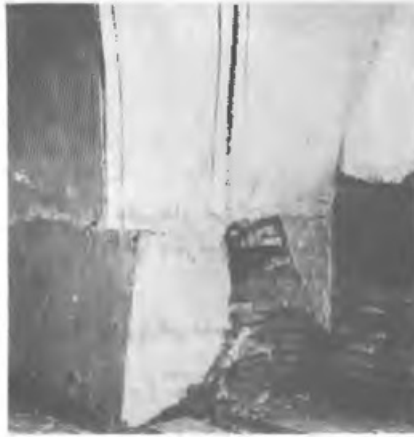
167

خسارات وارده توسط نفوذ نم و رطوبت و پیشگیری از آن. ۱۶۷ - ۱۶۹. عملیات در پوشش شبستان (همان شماره ۳۱۰). ۱۷۰. پوشش کسابل اهدائی در کنار دیوار خارجی شبستان برای جلوگیری از نفوذ رطوبت و هواکشی آن (ضلع غربی).
